Vandværket

Lokalitet / JUP PlantID:	531-V02-20-0009 / 118045
Navn:	Frifelt Vandværk
Adresse:	Sønderager 6
Kontaktperson:	Formand: Jørn Vejrup, Sønderager 4D, Frifelt, 6780 Skærbæk
Dato for besigtigelse:	Tilsyn 22. september 2011

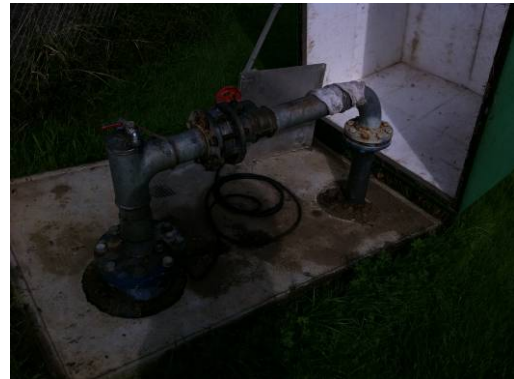
Boring DGU nr. 149. 464

Råvandskvalitet	
Hovedkomponenter	Svagt reduceret vandtype (Jern- og sulfatzonen). Indhold af nitrat er lavt, mens indhold af sulfat og chlorid er normalt/forhøjet. Indhold af NVOC, jern, mangan og ammonium er på et niveau, der kun kræver normal vandbehandling. Der er generelt højt indhold af aggressivt kuldioxid.
Mikrobiologi	Ingen overskridelser
Metaller	Ingen overskridelser
Miljøfremmede stoffer	Der er ved boring 149.464 og 149.394 målt koncentrationer af 2,6 Dichlorbenzamid (BAM) op til 0,068 µg/l
Datakilder	GEUS

Det anbefales, at der søges efter ny kildeplads eller at der etableres en ny og dybere boring som erstatning for de 2 BAM-forurenede borer.

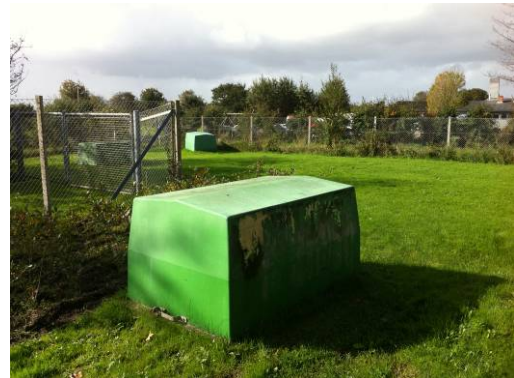
Kildeplads

Indvindingsstrategi	Afhængigt af niveau i rentvandsbeholder
Arealanvendelse i nærområde	Byområde
Forureningskilder i nærområde	Nabo er et autoværksted. Ingen kortlagte lokaliteter.
Datakilder	Vandværket sept. 2011
